# FLIXBOROUGH – 25 ANOS

P. E. Pascon

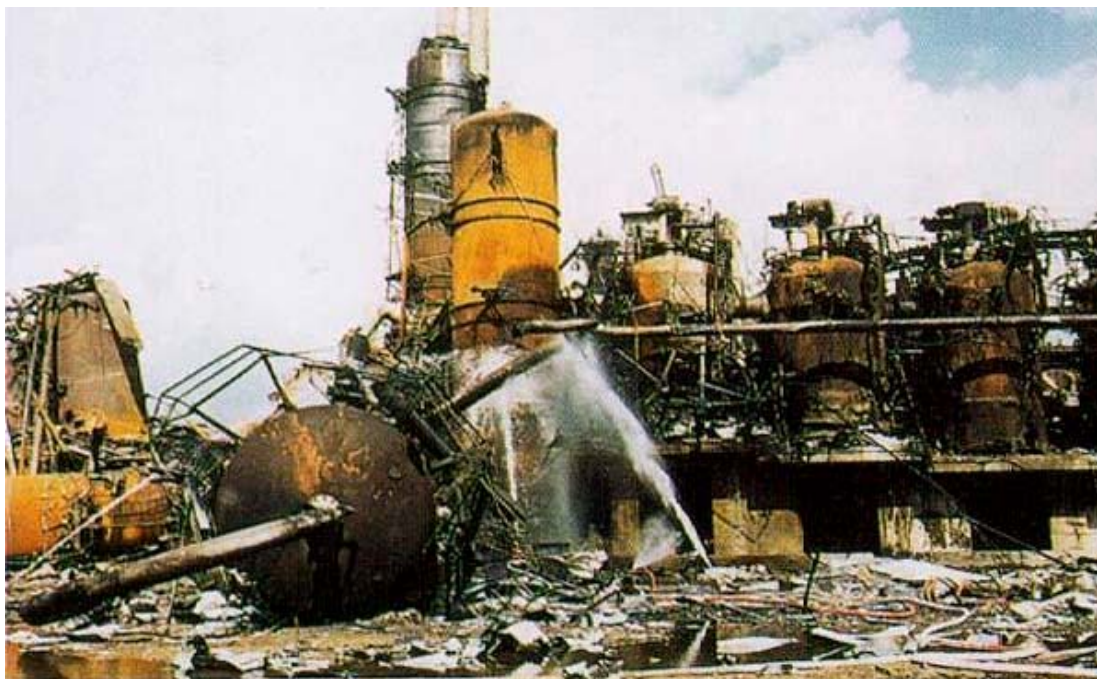
Fig. 1 - ..... o que restou da planta após o evento

Flixborough é uma pequena cidade no condado de Humberside, região nordeste da Inglaterra, que entrou para a história no dia 1 de Junho de 1974. Neste local operava uma planta de caprolactama, onde ocorreu uma ruptura de tubulação e um grande vazamento de ciclohexano quente, cuja massa foi mais tarde estimada em 30 - 50 ton. Este vazamento vaporizou-se e originou uma nuvem de vapor não confinada, que explodiu momentos depois.

A onda de sobre-pressão gerada pela explosão e o incêndio subsequente causaram a morte de 28 pessoas. Além destes, outros 36 funcionários internos e mais 53 pessoas do público nos arredores sofreram lesões graves. A planta foi integralmente destruída e os danos materiais se estenderam por um raio de 13 quilômetros. O investimento necessário para a reconstrução da planta e as indenizações ao público vizinho foram estimados em US\$ 180 milhões.

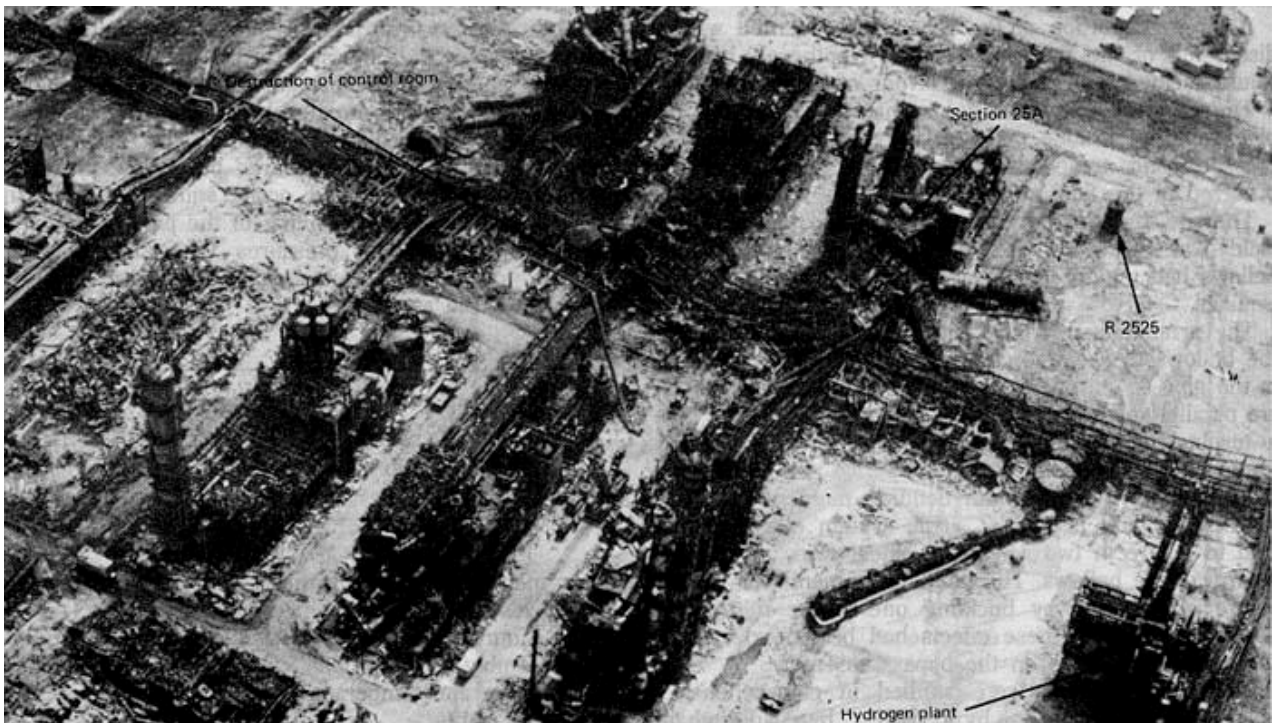
Um grupo era o das salas de controle que foi totalmente destruído e todos os 18 funcionários no seu interior perderam suas vidas. O outro grupo compreendia o bloco principal de escritórios, o qual, como mostra a figura 2, foi também totalmente demolido. Entretanto, não houve nenhuma perda de vida lá, uma vez que a explosão ocorreu numa tarde de Sábado e o prédio estava desocupado. Caso a explosão tivesse ocorrido durante o expediente de um dia útil, e havia uma chance em quatro de que isto tivesse ocorrido, a explosão em Flixborough provavelmente teria feito mais de 200 vítimas fatais.

A planta de caprolactama era uma instalação congestionada e mesclava setores de fabricação com escritórios administrativos. A sala de controle não era adequada para proteger os funcionários que ali trabalhavam - tinha o perfil de construção classificado como "leve". A maioria dos funcionários de escritório estava abrigada em locais a menos de 80 m do epicentro da explosão. A sala de controle era um prédio multi-propósito, que abrigava pessoas cuja presença no centro de uma área perigosa não era necessária.

Fig. 2 – vista aérea, apontando a sala de controle
